# YES 車輛查定報告

查定編號 CPF0767225C029

| 廠牌 Make | TOYOTA |
| 車型 Model | ALTIS |

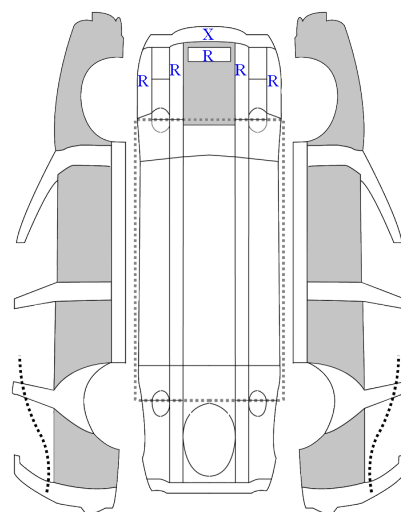
車骨結構圖

無任何異常之痕跡。

無任何泡水之痕跡。
