認證編號 CPF0767225C037

## 車輛資料 Vehicle Information

## 車輛認證總結報告 Vehicle Inspection Findings

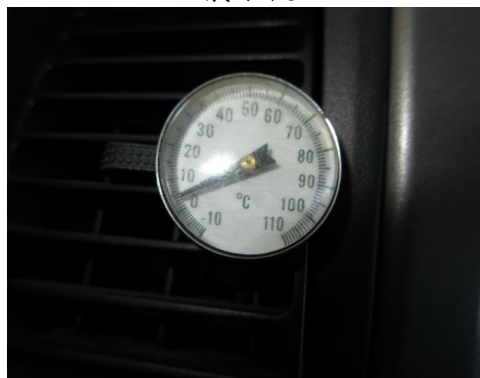
空調溫度

| 5. 前空調風速開關各段風速 | 正常 | 6. 前空調冷氣作動中央出風口溫度 | 5°C |
