認證編號 CPF0767225C038

## 車輛資料 Vehicle Information

| 廠牌 Make | NISSAN |
| 車型 Model | TIIDA |

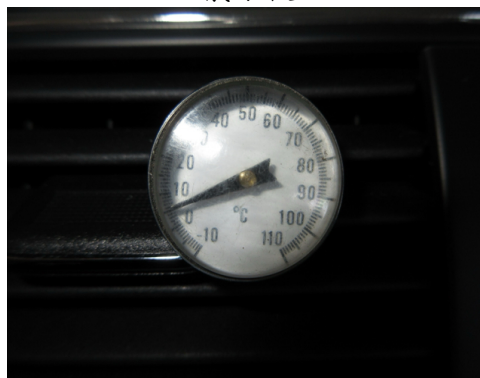
空調溫度

| 5. 前空調風速開關各段風速 | 正常 | 6. 前空調冷氣作動中央出風口溫度 | 5°C |
