認證編號 CPF0767225C042

## 車輛資料 Vehicle Information

## 車輛認證總結報告 Vehicle Inspection Findings

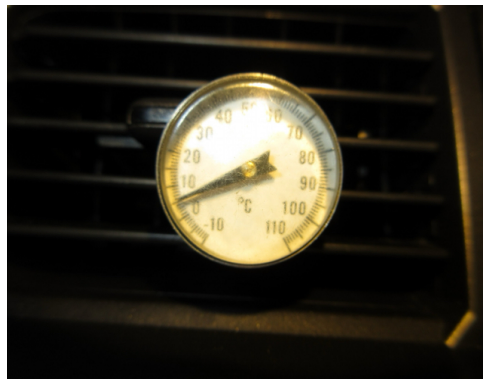
空調溫度

| 5. 前空調風速開關各段風速 | 正常 | 6. 前空調冷氣作動中央出風口溫度 | 5°C |
