# YES 車輛查定報告

## 車輛認證總結報告 Vehicle Inspection Findings

廠牌：NISSAN  
排檔型式：自排  
儀表里程數：171,057

車型：VERITA  
引擎號碼：\*\*\*30871\*\*  
車身號碼：K11CXA00\*\*\*\*

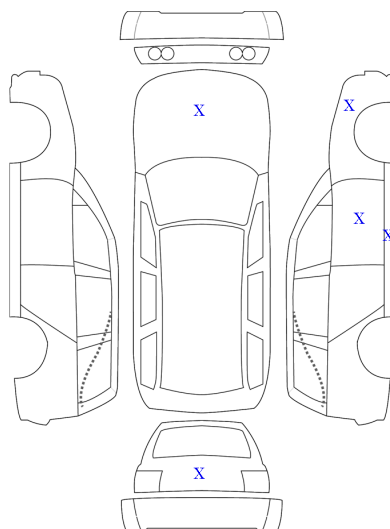
車體外觀圖

右側有鈑修痕。  
右前方有鈑修痕。  
正前方有鈑修痕。  
正後方有鈑修痕。

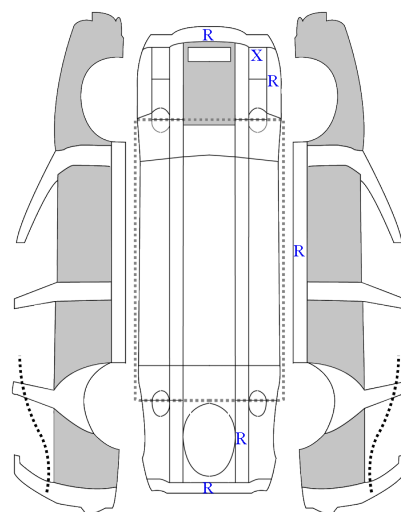
車骨結構圖

無任何異常之痕跡。

無任何泡水之痕跡。

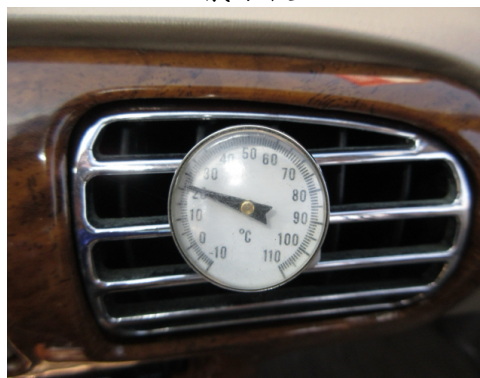
空調溫度

| 5. 前空調風速開關各段風速 | 正常 | 6. 前空調冷氣作動中央出風口溫度 | 20°C |
