認證編號 CPF0767225C049

## 車輛資料 Vehicle Information

## 車輛認證總結報告 Vehicle Inspection Findings

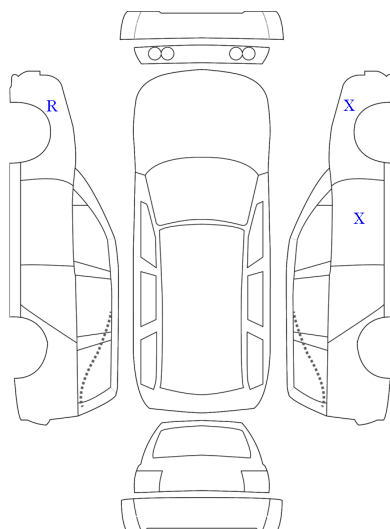
車體外觀圖

本車體骨架結構無修復跡象。 X 更換

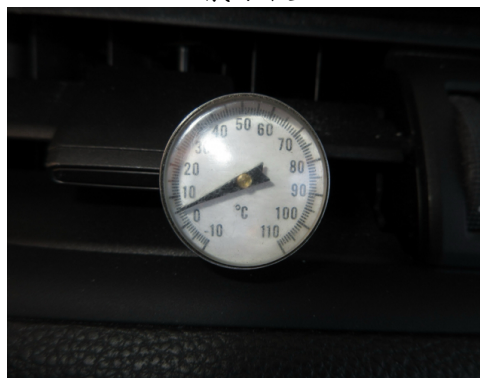
空調溫度

| 1. 檢查室外氣溫 | 25°C | 2. 後空調冷氣作動中央出風口溫度 | 7°C |
| 5. 前空調風速開關各段風速 | 正常 | 6. 前空調冷氣作動中央出風口溫度 | 5°C |
