## 電動車結構外觀認證

認證編號 CPF0767225C051

| 車型 Model | MODEL Y |

## 車輛認證總結報告 Vehicle Inspection Findings

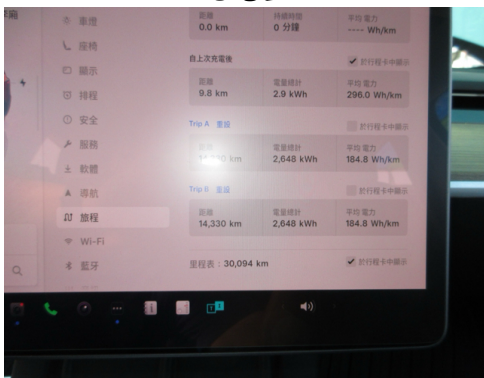
現況實車里程

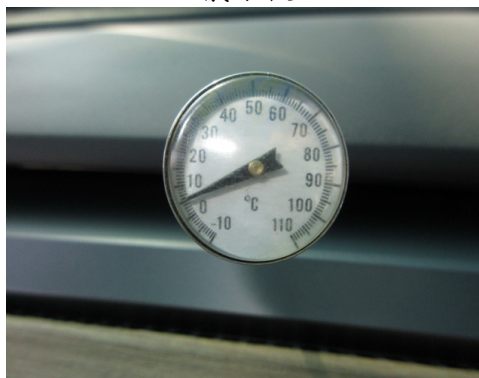
空調溫度
