認證編號 CPF0767225C055

## 車輛資料 Vehicle Information

## 車輛認證總結報告 Vehicle Inspection Findings

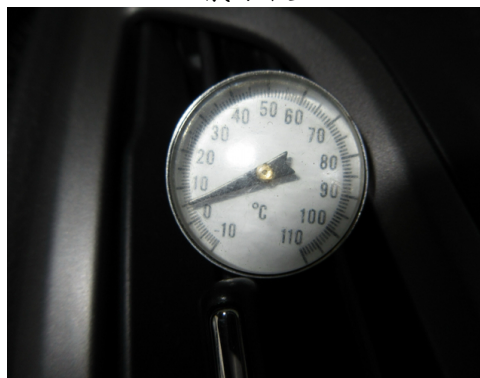
空調溫度

| 5. 前空調風速開關各段風速 | 正常 | 6. 前空調冷氣作動中央出風口溫度 | 5°C |
