# YES 車輛認證書

認證編號 CPF0767225C057

| 車型 Model | PREVIA |

## 車輛認證總結報告 Vehicle Inspection Findings

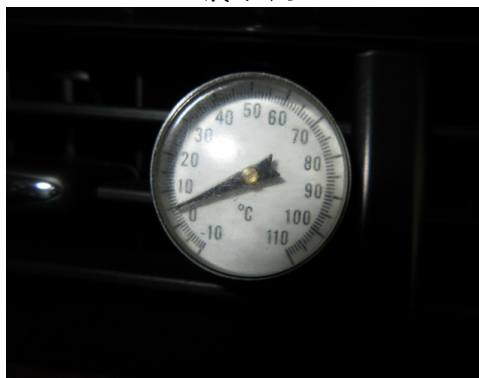
空調溫度

| 5. 前空調風速開關各段風速 | 正常 | 6. 前空調冷氣作動中央出風口溫度 | 5°C |
