認證編號 CPF0767225C058

## 車輛資料 Vehicle Information

## 車輛認證總結報告 Vehicle Inspection Findings

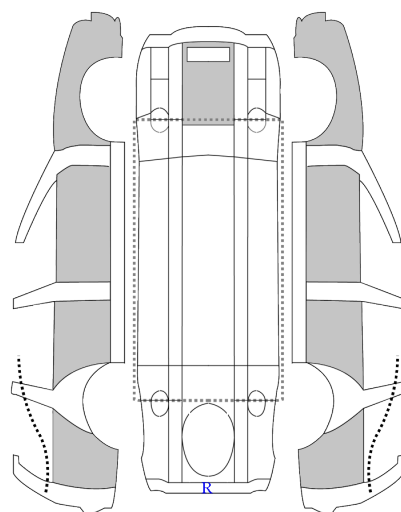
車骨結構圖

本車體骨架結構無修復跡象。

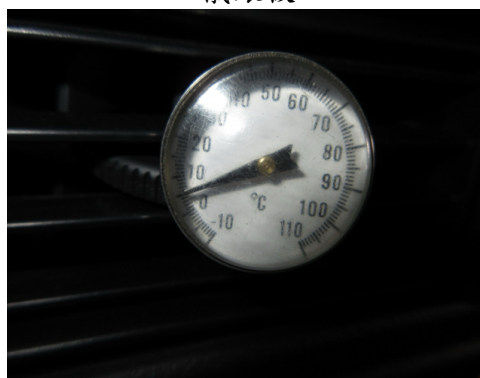
空調溫度

| 5. 前空調風速開關各段風速 | 正常 | 6. 前空調冷氣作動中央出風口溫度 | 5°C |
