認證編號 CPF0767225C059

## 車輛資料 Vehicle Information

## 車輛認證總結報告 Vehicle Inspection Findings

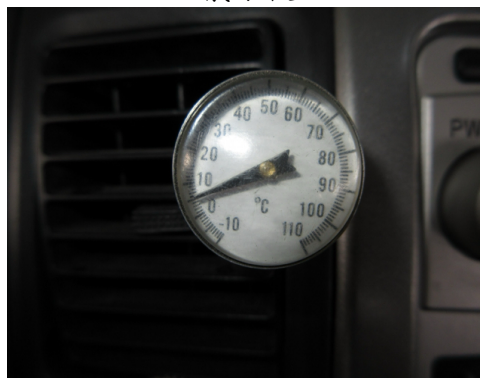
空調溫度

| 5. 前空調風速開關各段風速 | 正常 | 6. 前空調冷氣作動中央出風口溫度 | 5°C |
