認證編號 CPF0767225C060

## 車輛資料 Vehicle Information

## 車輛認證總結報告 Vehicle Inspection Findings

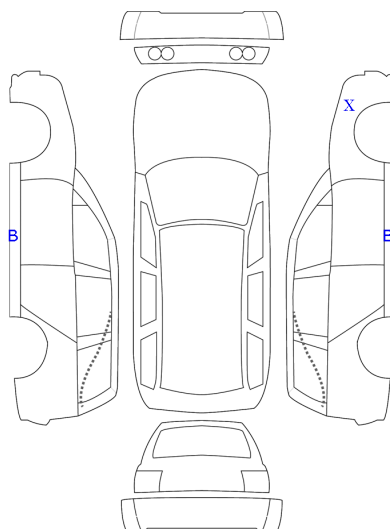
車體外觀圖

本車引擎號碼無異常。 S 鈑件鏽蝕、斑剝或鏽穿  
本車車身號碼無異常。 B 受損面積約一個拳頭(含)以上  
本車輛無泡水跡象。 R 鈑件校正痕跡  
本車體骨架結構無修復跡象。 X 更換

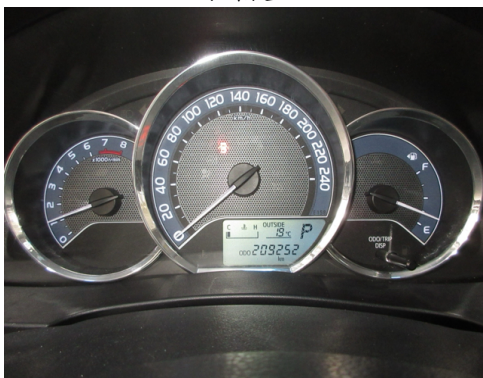
| 現況實車里程 Mileage<br>(僅揭露，不具保證效力) | 209,252 |

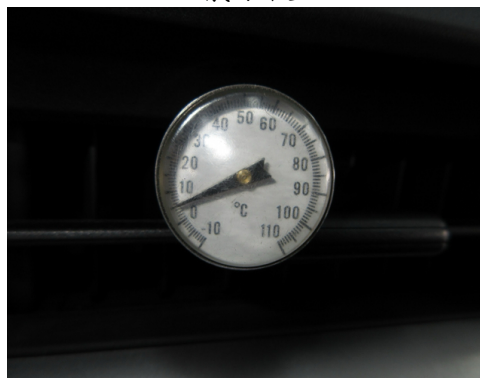
空調溫度

| 5. 前空調風速開關各段風速 | 正常 | 6. 前空調冷氣作動中央出風口溫度 | 5°C |
