認證編號 CPF0767225C061

## 車輛資料 Vehicle Information

| 廠牌 Make | TOYOTA |
| 車型 Model | SIENTA |

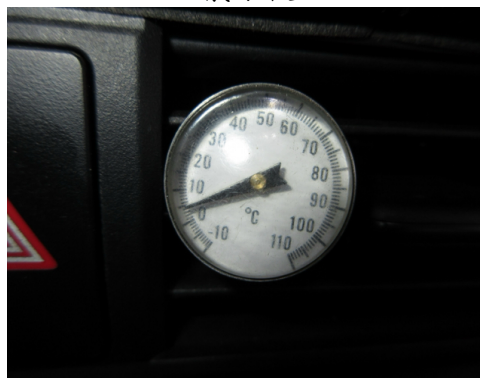
空調溫度

| 5. 前空調風速開關各段風速 | 正常 | 6. 前空調冷氣作動中央出風口溫度 | 5°C |
