認證編號 CPF0767225C078

## 車輛資料 Vehicle Information

## 車輛認證總結報告 Vehicle Inspection Findings

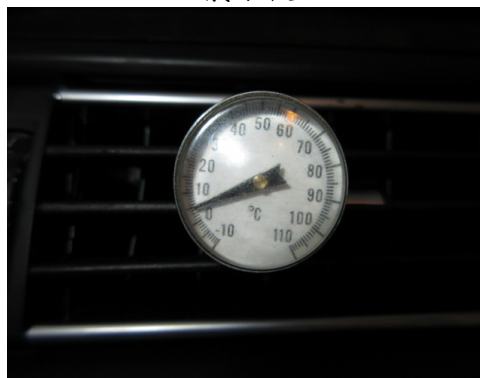
空調溫度

| 5. 前空調風速開關各段風速 | 正常 | 6. 前空調冷氣作動中央出風口溫度 | 5°C |
