YES 車輛認證書

認證編號 CPF0767225C079

廠牌 Make	TOYOTA
車型 Model	RAV4
年份 Year	2019/10
排氣量 Displacement	1,987
車身號碼 VIN	JTMY43FVX0D03****
引擎號碼 Engine Number	無引擎號碼
現況實車里程 Mileage (僅揭露, 不具保證效力)	137,536

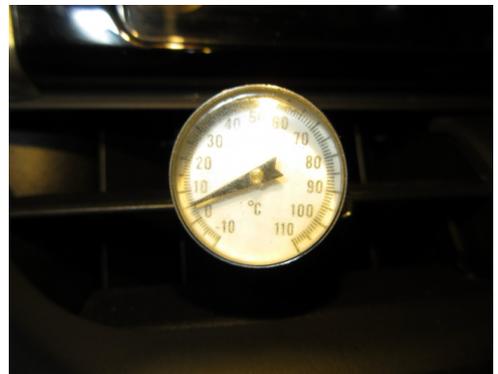
空調溫度

1. 檢查室外氣溫	25°C	2. 後空調冷氣作動中央出風口溫度	7°C
3. 冷凝器散熱風扇有無運轉異常	正常	4. 前空調冷氣A/C開關燈號	正常
5. 前空調風速開關各段風速	正常	6. 前空調冷氣作動中央出風口溫度	5°C
7. 後空調冷氣A/C開關燈號	無此項目	8. 後空調風速開關各段風速	無此項目
