認證編號 CPF0767225C080

## 車輛資料 Vehicle Information

## 車輛認證總結報告 Vehicle Inspection Findings

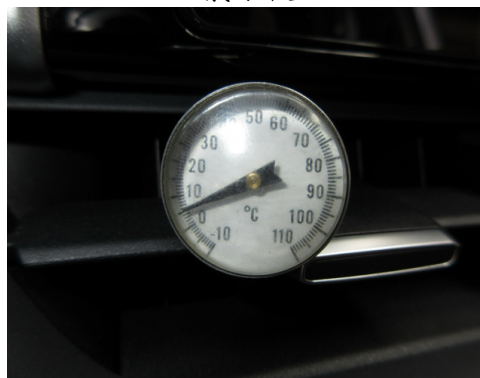
空調溫度

| 5. 前空調風速開關各段風速 | 正常 | 6. 前空調冷氣作動中央出風口溫度 | 5°C |
