認證編號 CPF0767225C087

## 車輛資料 Vehicle Information

| 廠牌 Make | TOYOTA |
| 車型 Model | SIENTA |

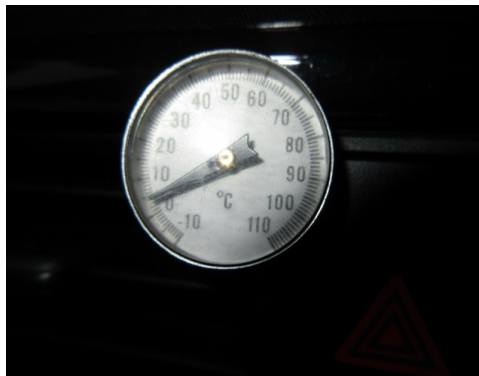
空調溫度

| 5. 前空調風速開關各段風速 | 正常 | 6. 前空調冷氣作動中央出風口溫度 | 5°C |
