# YES 車輛認證書

認證編號 CPF0767225C097

| 車型 Model | AURIS |
| 年份 Year | 2019/09 |

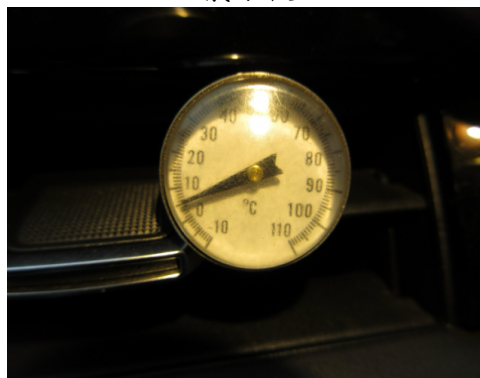
空調溫度

| 5. 前空調風速開關各段風速 | 正常 | 6. 前空調冷氣作動中央出風口溫度 | 5°C |
