# YES 車輛認證書

認證編號 CPF0767225C099

廠牌 Make	HONDA
車型 Model	CR-V
年份 Year	2015/06
排氣量 Displacement	2,354
車身號碼 VIN	RKTRM3830GF10****
引擎號碼 Engine Number	***Z992817**
現況實車里程 Mileage (僅揭露, 不具保證效力)	172,299

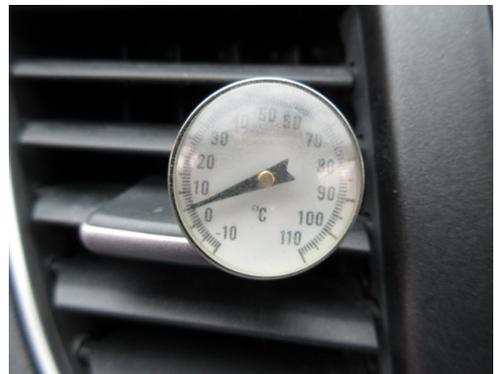
空調溫度

1. 檢查室外氣溫	18°C	2. 後空調冷氣作動中央出風口溫度	7°C
3. 冷凝器散熱風扇有無運轉異常	正常	4. 前空調冷氣A/C開關燈號	正常
5. 前空調風速開關各段風速	正常	6. 前空調冷氣作動中央出風口溫度	5°C
7. 後空調冷氣A/C開關燈號	無此項目	8. 後空調風速開關各段風速	無此項目
