YES 車輛認證書

認證編號 CPF0767225C101

廠牌 Make	TOYOTA
車型 Model	WISH
年份 Year	2016/04
排氣量 Displacement	1,987
車身號碼 VIN	ZGE21 ~610****
引擎號碼 Engine Number	***X5690**
現況實車里程 Mileage (僅揭露, 不具保證效力)	172,697

車輛認證總結報告 Vehicle Inspection Findings

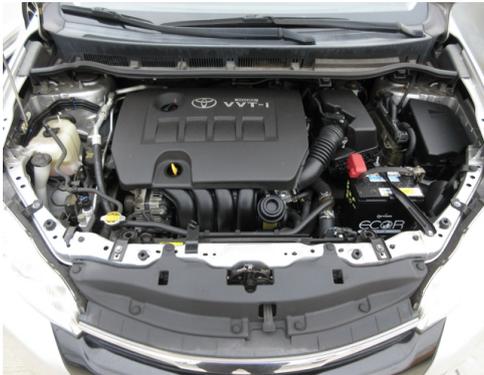
引擎室

1. 運轉時有無冒藍白煙、黑煙	正常	2. 水溫錶(燈)有無異常顯示	正常
3. 警告指示燈有無異常作動	正常	4. 機油油量、油質有無異常	正常
5. 外觀有無漏油/水跡象	正常	6. 運轉時有無抖動或異常聲響	正常
7. 外觀有無修補或龜裂跡象	正常	8. 冷卻風扇作動有無異常	正常
9. 加速有無不順暢或無法加速	正常	10. 高速運轉有無異常聲響	正常
11. 冷卻水有無添加防鏽劑	正常

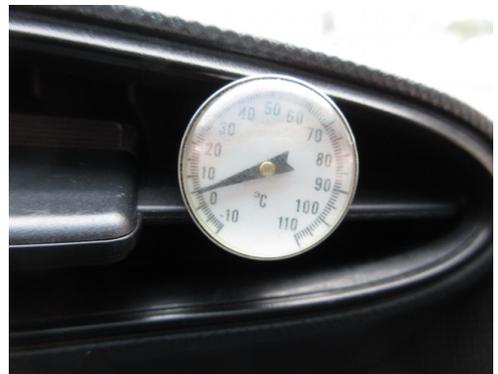
空調溫度

1. 檢查室外氣溫	18°C	2. 後空調冷氣作動中央出風口溫度	10°C
3. 冷凝器散熱風扇有無運轉異常	正常	4. 前空調冷氣A/C開關燈號	正常
5. 前空調風速開關各段風速	正常	6. 前空調冷氣作動中央出風口溫度	5°C
7. 後空調冷氣A/C開關燈號	無此項目	8. 後空調風速開關各段風速	正常
