YES 車輛認證書

認證編號 CPF0767225C102

廠牌 Make	HYUNDAI
車型 Model	STAREX
年份 Year	2020/10
排氣量 Displacement	2,497
車身號碼 VIN	KMHW81KBMU17****
引擎號碼 Engine Number	無引擎號碼
現況實車里程 Mileage (僅揭露, 不具保證效力)	93,509

車輛認證總結報告 Vehicle Inspection Findings

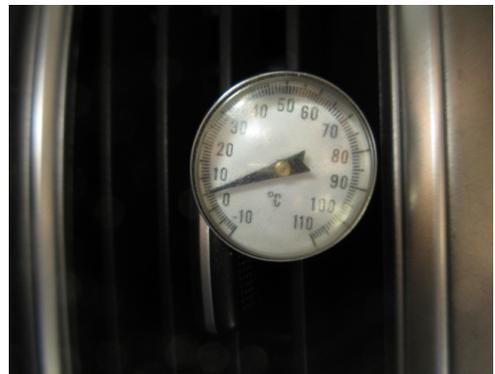
空調溫度

1. 檢查室外氣溫	25°C	2. 後空調冷氣作動中央出風口溫度	7°C
3. 冷凝器散熱風扇有無運轉異常	正常	4. 前空調冷氣A/C開關燈號	正常
5. 前空調風速開關各段風速	正常	6. 前空調冷氣作動中央出風口溫度	5°C
7. 後空調冷氣A/C開關燈號	無此項目	8. 後空調風速開關各段風速	正常
