# YES 車輛認證書

認證編號 CPF0767225C109

| 廠牌 Make | LAND ROVER |
| 車型 Model | DISCOVERY |

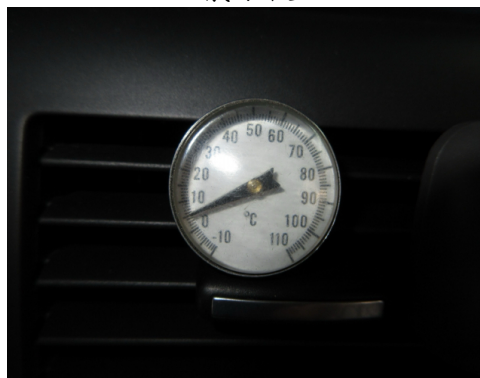
空調溫度

| 5. 前空調風速開關各段風速 | 正常 | 6. 前空調冷氣作動中央出風口溫度 | 5°C |
