YES 車輛認證書

認證編號 CPF0767225C113

廠牌 Make	TOYOTA
車型 Model	WISH
年份 Year	2005/01
排氣量 Displacement	1,998
車身號碼 VIN	ANE12~001****
引擎號碼 Engine Number	***31623**
現況實車里程 Mileage (僅揭露, 不具保證效力)	175,175

車輛認證總結報告 Vehicle Inspection Findings

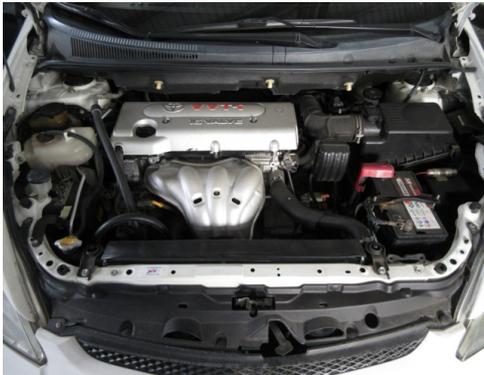
引擎室

1. 運轉時有無冒藍白煙、黑煙	正常	2. 水溫錶(燈)有無異常顯示	正常
3. 警告指示燈有無異常作動	正常	4. 機油油量、油質有無異常	正常
5. 外觀有無漏油/水跡象	正常	6. 運轉時有無抖動或異常聲響	正常
7. 外觀有無修補或龜裂跡象	正常	8. 冷卻風扇作動有無異常	正常
9. 加速有無不順暢或無法加速	正常	10. 高速運轉有無異常聲響	正常
11. 冷卻水有無添加防鏽劑	正常

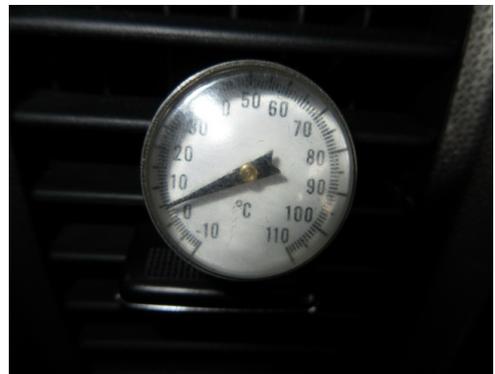
空調溫度

1. 檢查室外氣溫	18°C	2. 後空調冷氣作動中央出風口溫度	無此項目
3. 冷凝器散熱風扇有無運轉異常	正常	4. 前空調冷氣A/C開關燈號	正常
5. 前空調風速開關各段風速	正常	6. 前空調冷氣作動中央出風口溫度	5°C
7. 後空調冷氣A/C開關燈號	無此項目	8. 後空調風速開關各段風速	無此項目
