YES 車輛認證書

認證編號 CPF0767225C115

| 車型 Model | OUTLANDER |

車輛認證總結報告 Vehicle Inspection Findings

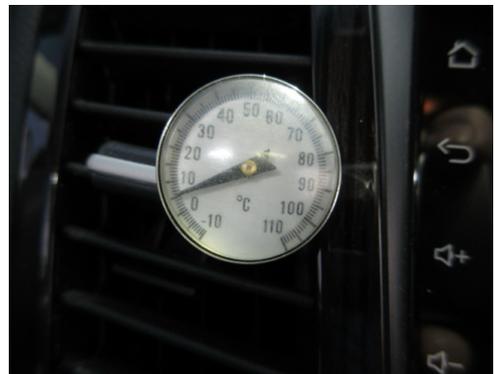
空調溫度

| 5. 前空調風速開關各段風速 | 正常 | 6. 前空調冷氣作動中央出風口溫度 | 5°C |
