YES 車輛認證書

認證編號 CPF07672261001

車輛認證總結報告 Vehicle Inspection Findings

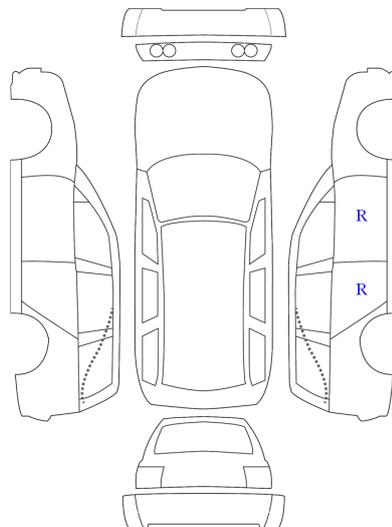
車體外觀圖

④ 鈹件鏽蝕、斑剝或鏽穿

B 受損面積約一個拳頭(含)以上

R 鈹件校正痕跡

X 更換

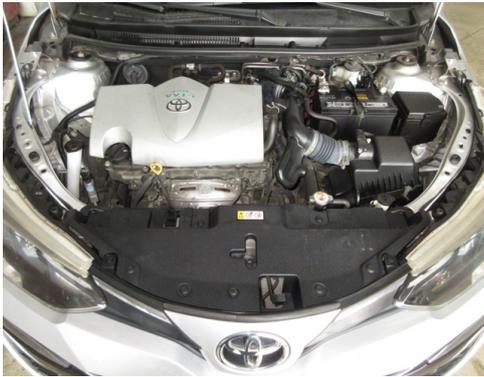
引擎室

1. 運轉時有無冒藍白煙、黑煙	正常	2. 水溫錶(燈)有無異常顯示	正常
3. 警告指示燈有無異常作動	正常	4. 機油油量、油質有無異常	正常
5. 外觀有無漏油/水跡象	正常	6. 運轉時有無抖動或異常聲響	正常
7. 外觀有無修補或龜裂跡象	正常	8. 冷卻風扇作動有無異常	正常
9. 加速有無不順暢或無法加速	正常	10. 高速運轉有無異常聲響	正常
11. 冷卻水有無添加防鏽劑	正常

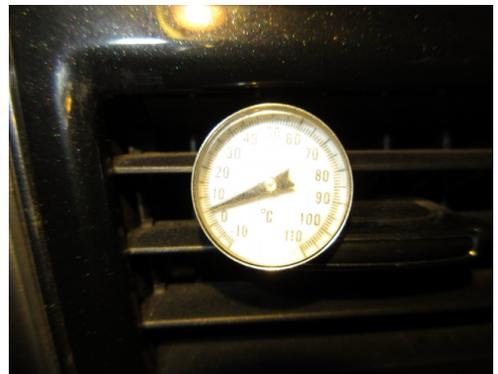
空調溫度

1. 檢查室外氣溫	18°C	2. 後空調冷氣作動中央出風口溫度	無此項目
3. 冷凝器散熱風扇有無運轉異常	正常	4. 前空調冷氣A/C開關燈號	正常
5. 前空調風速開關各段風速	正常	6. 前空調冷氣作動中央出風口溫度	5°C
7. 後空調冷氣A/C開關燈號	無此項目	8. 後空調風速開關各段風速	無此項目
