YES 車輛認證書

認證編號 CPF07672261004

廠牌 Make	MITSUBISHI
車型 Model	ZINGER
年份 Year	2020/11
排氣量 Displacement	2,378
車身號碼 VIN	A608****
引擎號碼 Engine Number	***9S4NSYN21**
現況實車里程 Mileage (僅揭露, 不具保證效力)	103,120

車輛認證總結報告 Vehicle Inspection Findings

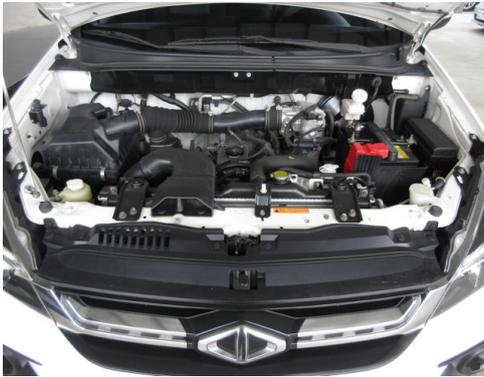
引擎室

1. 運轉時有無冒藍白煙、黑煙	正常	2. 水溫錶(燈)有無異常顯示	正常
3. 警告指示燈有無異常作動	正常	4. 機油油量、油質有無異常	正常
5. 外觀有無漏油/水跡象	正常	6. 運轉時有無抖動或異常聲響	正常
7. 外觀有無修補或龜裂跡象	正常	8. 冷卻風扇作動有無異常	正常
9. 加速有無不順暢或無法加速	正常	10. 高速運轉有無異常聲響	正常
11. 冷卻水有無添加防鏽劑	正常

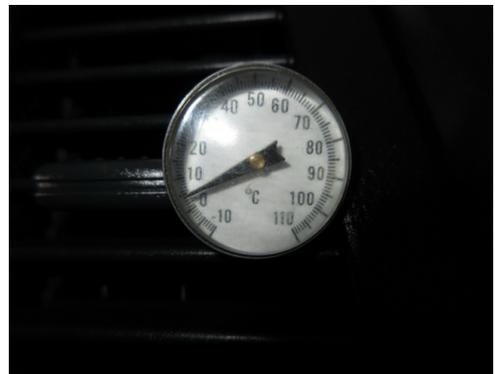
空調溫度

1. 檢查室外氣溫	14°C	2. 後空調冷氣作動中央出風口溫度	8°C
3. 冷凝器散熱風扇有無運轉異常	正常	4. 前空調冷氣A/C開關燈號	正常
5. 前空調風速開關各段風速	正常	6. 前空調冷氣作動中央出風口溫度	5°C
7. 後空調冷氣A/C開關燈號	正常	8. 後空調風速開關各段風速	正常
