# YES 車輛認證書

認證編號 CPF07672261008

| 廠牌 Make | NISSAN |
| 車型 Model | KICKS |

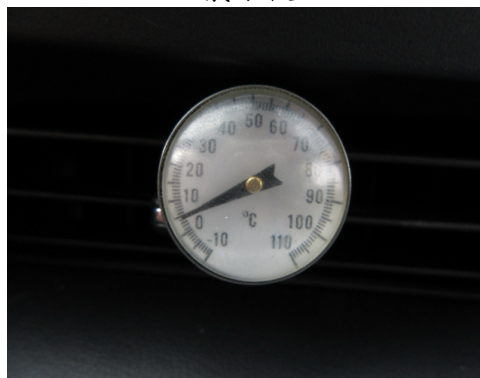
空調溫度

| 5. 前空調風速開關各段風速 | 正常 | 6. 前空調冷氣作動中央出風口溫度 | 5°C |
