YES 車輛認證書

認證編號 CPF07672261011

| 廠牌 Make | TOYOTA |
| 車型 Model | PRIUS |

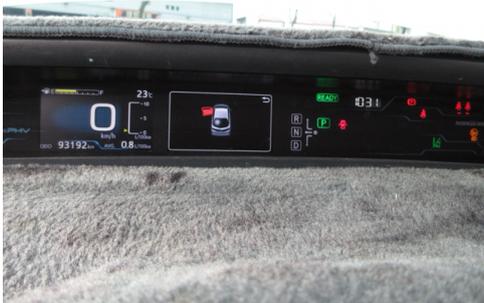
| 現況實車里程 Mileage (僅揭露, 不具保證效力) | 93,192 |

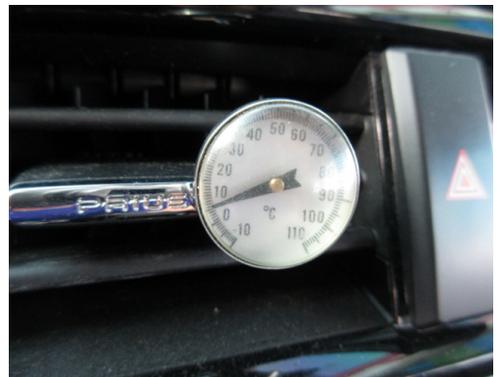
空調溫度

| 5. 前空調風速開關各段風速 | 正常 | 6. 前空調冷氣作動中央出風口溫度 | 5°C |
