# YES 車輛認證書

電動車結構外觀認證

認證編號 CPF07672261012

廠牌 Make	TESLA
車型 Model	MODEL Y
年份 Year	2022/10
排氣量 Displacement	371
車身號碼 VIN	XP7YGCEK3PB04****
引擎號碼 Engine Number	無引擎號碼
現況實車里程 Mileage (僅揭露, 不具保證效力)	82, 609

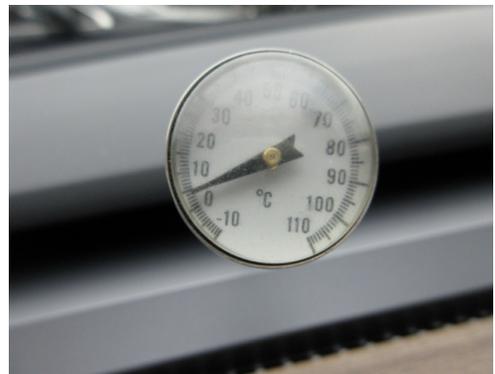
空調溫度

1. 檢查室外氣溫	21°C	2. 後空調冷氣作動中央出風口溫度	7°C
3. 冷凝器散熱風扇有無運轉異常	正常	4. 前空調冷氣A/C開關燈號	正常
5. 前空調風速開關各段風速	正常	6. 前空調冷氣作動中央出風口溫度	5°C
7. 後空調冷氣A/C開關燈號	無此項目	8. 後空調風速開關各段風速	無此項目
