YES 車輛認證書

認證編號 CPF07672261016

| 廠牌 Make | MITSUBISHI |
| 車型 Model | GRUNDER |

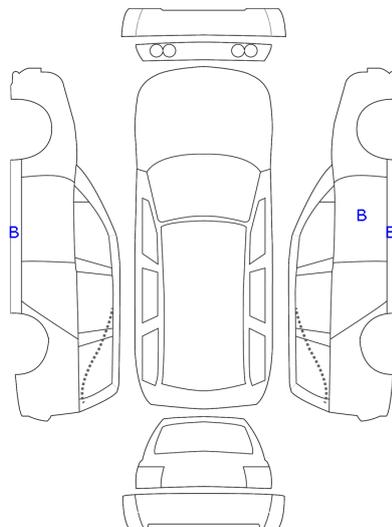
車體外觀圖

本車引擎號碼無異常。 **S** 鈹件鏽蝕、斑剝或鏽穿
本車車身號碼無異常。 **B** 受損面積約一個拳頭(含)以上
本車輛無泡水跡象。 **R** 鈹件校正痕跡
本車體骨架結構無修復跡象。 **X** 更換

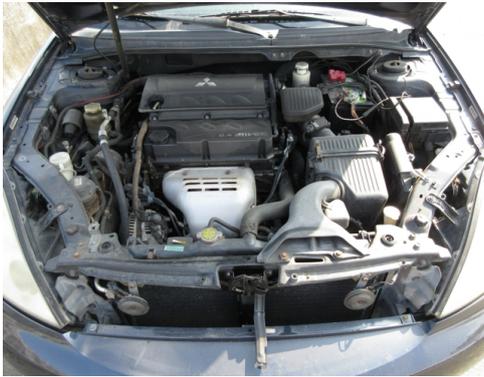
引擎室

| 5. 外觀有無漏油/水跡象 | 異常 | 6. 運轉時有無抖動或異常聲響 | 正常 |

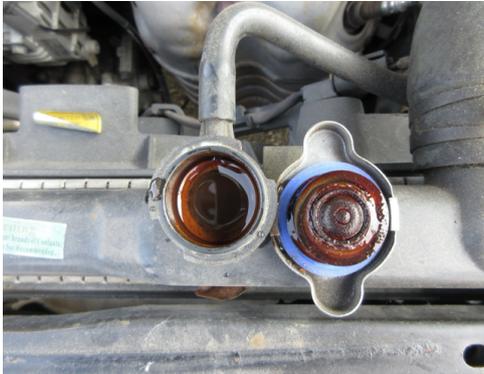
水箱蓋

| 11. 冷卻水有無添加防鏽劑 | 異常 | | |

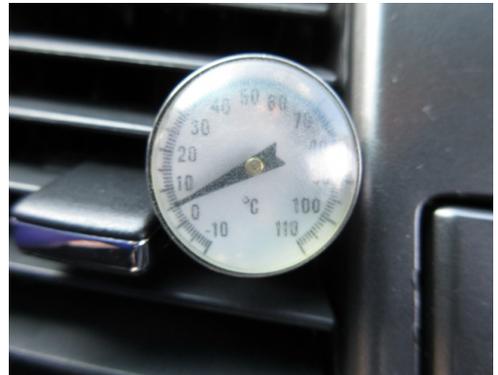
空調溫度

| 1. 檢查室外氣溫 | 24°C | 2. 後空調冷氣作動中央出風口溫度 | 7°C |
| 5. 前空調風速開關各段風速 | 正常 | 6. 前空調冷氣作動中央出風口溫度 | 5°C |
