車輛查定報告

查定編號 CPF07672261019

廠牌 Make	VW
車型 Model	T5
年份 Year	2011/03
排氣量 Displacement	1,968
車身號碼 VIN	WV2ZZZ7HZBH10****
引擎號碼 Engine Number	無引擎號碼
現況實車里程 Mileage (僅揭露, 不具保證效力)	150,414

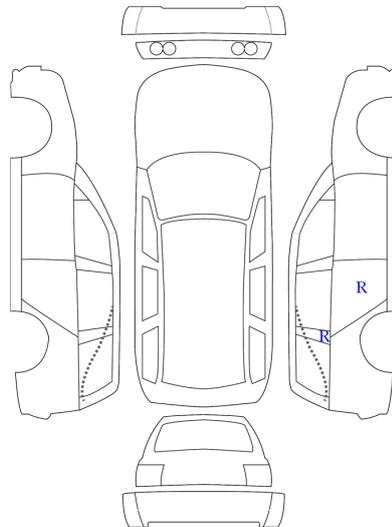
車體外觀圖

右側有鈹修痕。

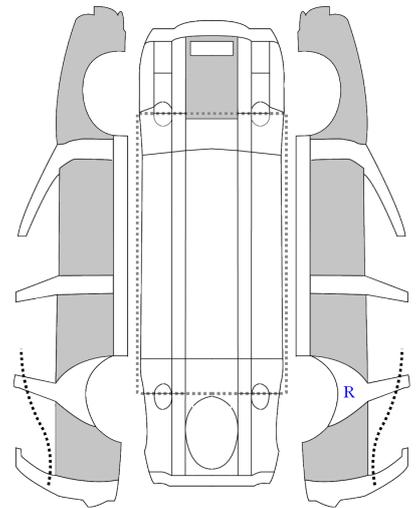
車骨結構圖

無任何異常之痕跡。
