認證編號 CPF07672261023

## 車輛資料 Vehicle Information

## 車輛認證總結報告 Vehicle Inspection Findings

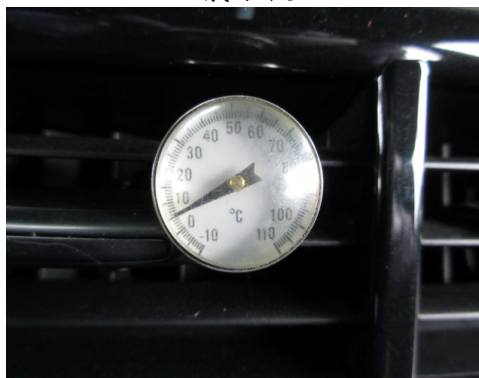
空調溫度

| 5. 前空調風速開關各段風速 | 正常 | 6. 前空調冷氣作動中央出風口溫度 | 5°C |
