YES 車輛認證書

認證編號 CPF07672261024

廠牌 Make	FORD
車型 Model	KUGA
年份 Year	2020/12
排氣量 Displacement	1,496
車身號碼 VIN	L2351****
引擎號碼 Engine Number	***0397**
現況實車里程 Mileage (僅揭露, 不具保證效力)	148,309

車輛認證總結報告 Vehicle Inspection Findings

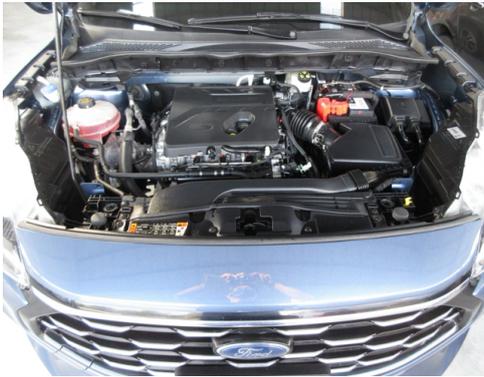
引擎室

本車引擎號碼無異常。

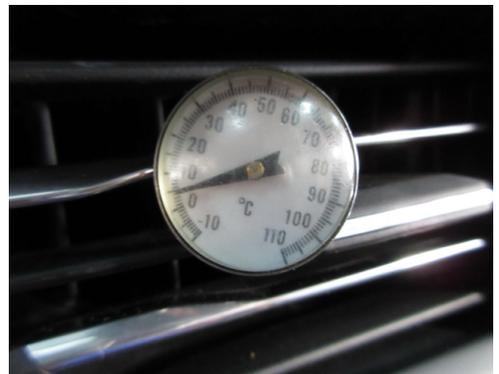
空調溫度

1. 檢查室外氣溫	14°C	2. 後空調冷氣作動中央出風口溫度	7°C
3. 冷凝器散熱風扇有無運轉異常	正常	4. 前空調冷氣A/C開關燈號	正常
5. 前空調風速開關各段風速	正常	6. 前空調冷氣作動中央出風口溫度	5°C
7. 後空調冷氣A/C開關燈號	無此項目	8. 後空調風速開關各段風速	無此項目
