YES 車輛認證書

認證編號 CPF07672261025

廠牌 Make	NISSAN
車型 Model	TIIDA
年份 Year	2020/02
排氣量 Displacement	1,598
車身號碼 VIN	C12GHA01****
引擎號碼 Engine Number	***672873**
現況實車里程 Mileage (僅揭露, 不具保證效力)	122,294

車輛認證總結報告 Vehicle Inspection Findings

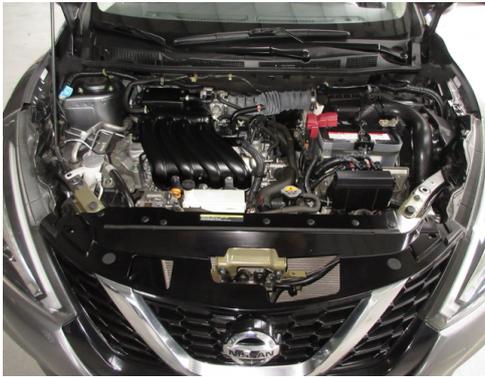
引擎室

1. 運轉時有無冒藍白煙、黑煙	正常	2. 水溫錶(燈)有無異常顯示	正常
3. 警告指示燈有無異常作動	正常	4. 機油油量、油質有無異常	正常
5. 外觀有無漏油/水跡象	正常	6. 運轉時有無抖動或異常聲響	正常
7. 外觀有無修補或龜裂跡象	正常	8. 冷卻風扇作動有無異常	正常
9. 加速有無不順暢或無法加速	正常	10. 高速運轉有無異常聲響	正常
11. 冷卻水有無添加防鏽劑	正常

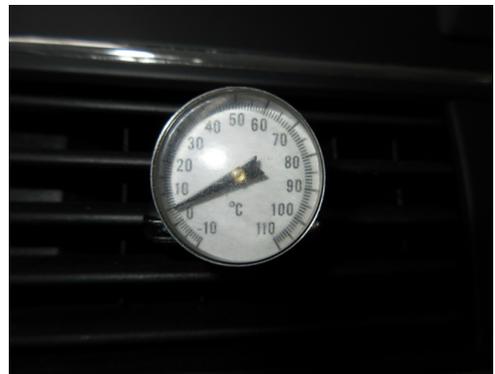
空調溫度

1. 檢查室外氣溫	14°C	2. 後空調冷氣作動中央出風口溫度	7°C
3. 冷凝器散熱風扇有無運轉異常	正常	4. 前空調冷氣A/C開關燈號	正常
5. 前空調風速開關各段風速	正常	6. 前空調冷氣作動中央出風口溫度	5°C
7. 後空調冷氣A/C開關燈號	無此項目	8. 後空調風速開關各段風速	無此項目
