YES 車輛認證書

認證編號 CPF07672261026

廠牌 Make	NISSAN
車型 Model	LIVINA
年份 Year	2020/07
排氣量 Displacement	1,598
車身號碼 VIN	L11GMA04****
引擎號碼 Engine Number	***675627**
現況實車里程 Mileage (僅揭露, 不具保證效力)	134,892

車輛認證總結報告 Vehicle Inspection Findings

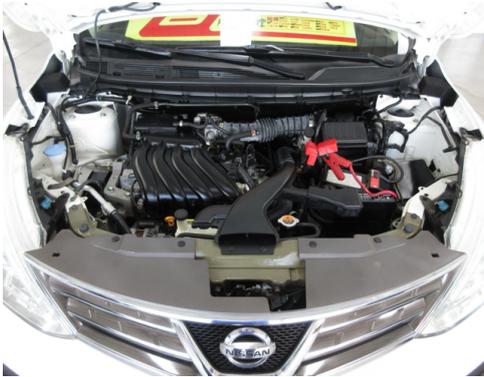
引擎室

1. 運轉時有無冒藍白煙、黑煙	正常	2. 水溫錶(燈)有無異常顯示	正常
3. 警告指示燈有無異常作動	正常	4. 機油油量、油質有無異常	正常
5. 外觀有無漏油/水跡象	正常	6. 運轉時有無抖動或異常聲響	正常
7. 外觀有無修補或龜裂跡象	正常	8. 冷卻風扇作動有無異常	正常
9. 加速有無不順暢或無法加速	正常	10. 高速運轉有無異常聲響	正常
11. 冷卻水有無添加防鏽劑	正常

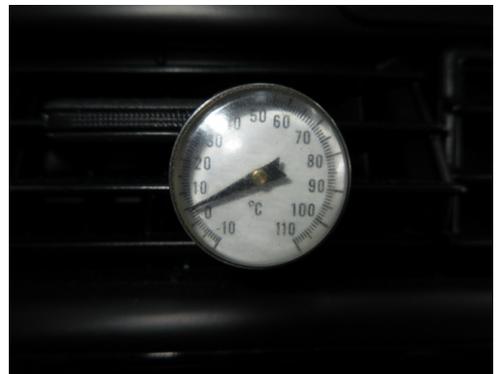
空調溫度

1. 檢查室外氣溫	14°C	2. 後空調冷氣作動中央出風口溫度	無此項目
3. 冷凝器散熱風扇有無運轉異常	正常	4. 前空調冷氣A/C開關燈號	正常
5. 前空調風速開關各段風速	正常	6. 前空調冷氣作動中央出風口溫度	5°C
7. 後空調冷氣A/C開關燈號	無此項目	8. 後空調風速開關各段風速	無此項目
