YES 車輛認證書

認證編號 CPF07672261027

廠牌 Make	NISSAN
車型 Model	TIIDA
年份 Year	2017/11
排氣量 Displacement	1,598
車身號碼 VIN	C11GSH01****
引擎號碼 Engine Number	***672833**
現況實車里程 Mileage (僅揭露, 不具保證效力)	121,389

車輛認證總結報告 Vehicle Inspection Findings

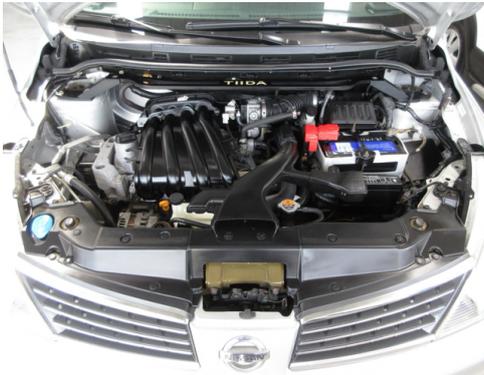
引擎室

1. 運轉時有無冒藍白煙、黑煙	正常	2. 水溫錶(燈)有無異常顯示	正常
3. 警告指示燈有無異常作動	正常	4. 機油油量、油質有無異常	正常
5. 外觀有無漏油/水跡象	正常	6. 運轉時有無抖動或異常聲響	正常
7. 外觀有無修補或龜裂跡象	正常	8. 冷卻風扇作動有無異常	正常
9. 加速有無不順暢或無法加速	正常	10. 高速運轉有無異常聲響	正常
11. 冷卻水有無添加防鏽劑	正常

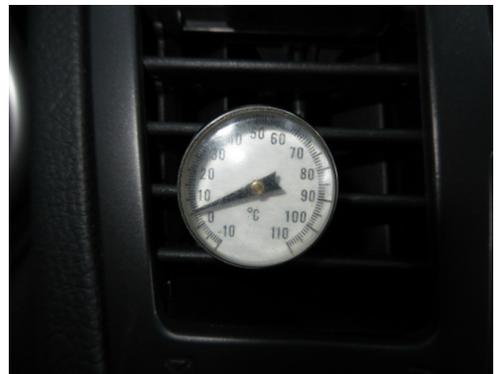
空調溫度

1. 檢查室外氣溫	14°C	2. 後空調冷氣作動中央出風口溫度	無此項目
3. 冷凝器散熱風扇有無運轉異常	正常	4. 前空調冷氣A/C開關燈號	正常
5. 前空調風速開關各段風速	正常	6. 前空調冷氣作動中央出風口溫度	5°C
7. 後空調冷氣A/C開關燈號	無此項目	8. 後空調風速開關各段風速	無此項目
