# YES 車輛認證書

認證編號 CPF07672261028

廠牌 Make	TOYOTA
車型 Model	RAV4
年份 Year	2022/10
排氣量 Displacement	1,987
車身號碼 VIN	JTMY43FV30D14****
引擎號碼 Engine Number	無引擎號碼
現況實車里程 Mileage (僅揭露, 不具保證效力)	3,519

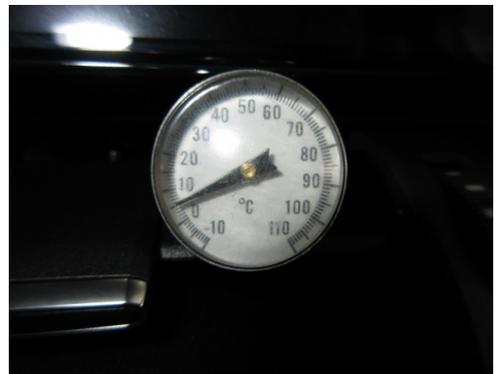
空調溫度

1. 檢查室外氣溫	22°C	2. 後空調冷氣作動中央出風口溫度	7°C
3. 冷凝器散熱風扇有無運轉異常	正常	4. 前空調冷氣A/C開關燈號	正常
5. 前空調風速開關各段風速	正常	6. 前空調冷氣作動中央出風口溫度	5°C
7. 後空調冷氣A/C開關燈號	無此項目	8. 後空調風速開關各段風速	無此項目
