認證編號 CPF07672261032

## 車輛資料 Vehicle Information

## 車輛認證總結報告 Vehicle Inspection Findings

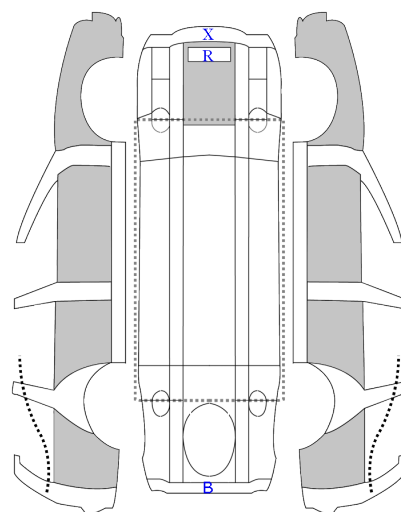
車骨結構圖

本車體骨架結構無修復跡象。

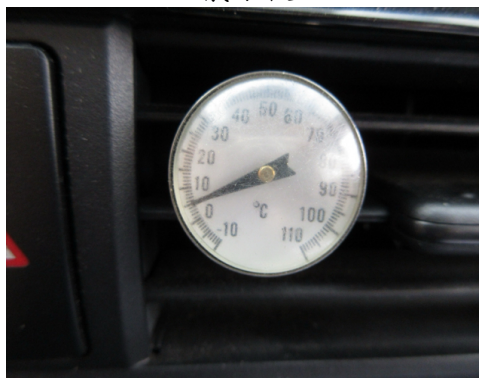
空調溫度

| 5. 前空調風速開關各段風速 | 正常 | 6. 前空調冷氣作動中央出風口溫度 | 5°C |
