# YES 車輛認證書

認證編號 CPF07672261034

廠牌 Make	SUZUKI
車型 Model	SWIFT
年份 Year	2014/01
排氣量 Displacement	1,242
車身號碼 VIN	JSAFZC72S0030****
引擎號碼 Engine Number	無引擎號碼
現況實車里程 Mileage (僅揭露, 不具保證效力)	116,859

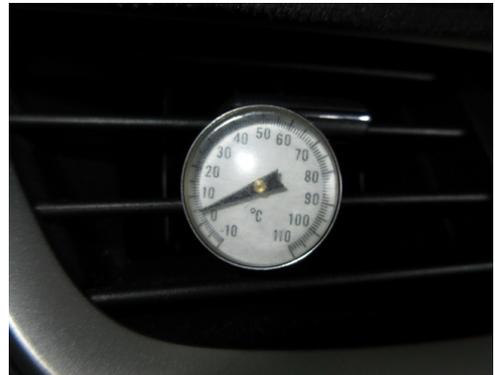
空調溫度

1. 檢查室外氣溫	21°C	2. 後空調冷氣作動中央出風口溫度	無此項目
3. 冷凝器散熱風扇有無運轉異常	正常	4. 前空調冷氣A/C開關燈號	正常
5. 前空調風速開關各段風速	正常	6. 前空調冷氣作動中央出風口溫度	5°C
7. 後空調冷氣A/C開關燈號	無此項目	8. 後空調風速開關各段風速	無此項目
