認證編號 CPF07672261036

車輛資料 Vehicle Information

車輛認證總結報告 Vehicle Inspection Findings

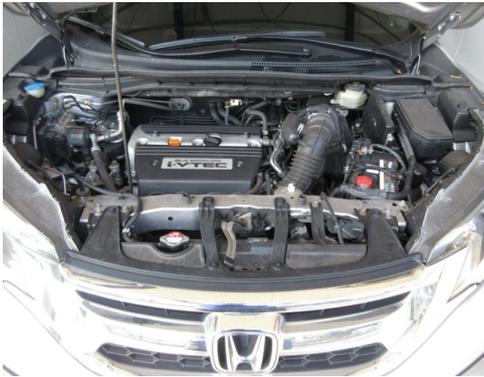
引擎室

1. 運轉時有無冒藍白煙、黑煙	正常	2. 水溫錶(燈)有無異常顯示	正常
3. 警告指示燈有無異常作動	正常	4. 機油油量、油質有無異常	正常
5. 外觀有無漏油/水跡象	正常	6. 運轉時有無抖動或異常聲響	正常
7. 外觀有無修補或龜裂跡象	正常	8. 冷卻風扇作動有無異常	正常
9. 加速有無不順暢或無法加速	正常	10. 高速運轉有無異常聲響	正常
11. 冷卻水有無添加防鏽劑	正常

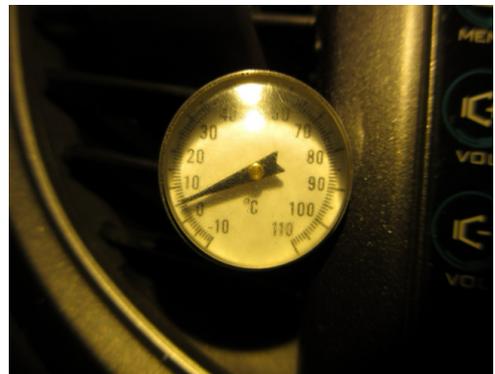
空調溫度

1. 檢查室外氣溫	21°C	2. 後空調冷氣作動中央出風口溫度	7°C
3. 冷凝器散熱風扇有無運轉異常	正常	4. 前空調冷氣A/C開關燈號	正常
5. 前空調風速開關各段風速	正常	6. 前空調冷氣作動中央出風口溫度	5°C
7. 後空調冷氣A/C開關燈號	無此項目	8. 後空調風速開關各段風速	無此項目
