YES 車輛認證書

認證編號 CPF07672261037

廠牌 Make	LEXUS
車型 Model	CT200H
年份 Year	2017/02
排氣量 Displacement	1,798
車身號碼 VIN	JTHKD5BH20230****
引擎號碼 Engine Number	無引擎號碼
現況實車里程 Mileage (僅揭露, 不具保證效力)	92,447

車輛認證總結報告 Vehicle Inspection Findings

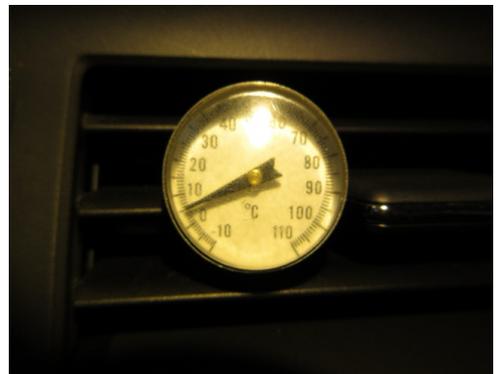
空調溫度

1. 檢查室外氣溫	21°C	2. 後空調冷氣作動中央出風口溫度	無此項目
3. 冷凝器散熱風扇有無運轉異常	正常	4. 前空調冷氣A/C開關燈號	正常
5. 前空調風速開關各段風速	正常	6. 前空調冷氣作動中央出風口溫度	5°C
7. 後空調冷氣A/C開關燈號	無此項目	8. 後空調風速開關各段風速	無此項目
