認證編號 CPF07672261039

## 車輛資料 Vehicle Information

| 車型 Model | ECOSPORT |

## 車輛認證總結報告 Vehicle Inspection Findings

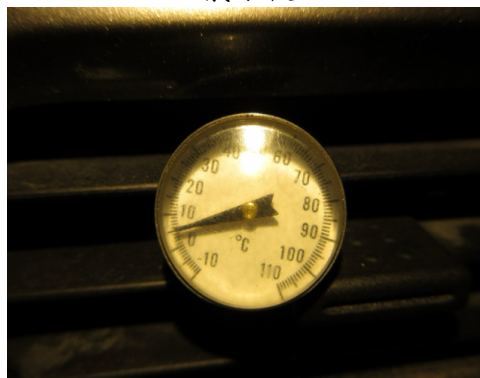
空調溫度

| 5. 前空調風速開關各段風速 | 正常 | 6. 前空調冷氣作動中央出風口溫度 | 5°C |
