# YES 車輛認證書

受檢測車輛通過YES認證鑑定標準  
This vehicle has passed the YES Evaluation Standard

認證編號 CPF07672261044

## 車輛認證總結報告 Vehicle Inspection Findings

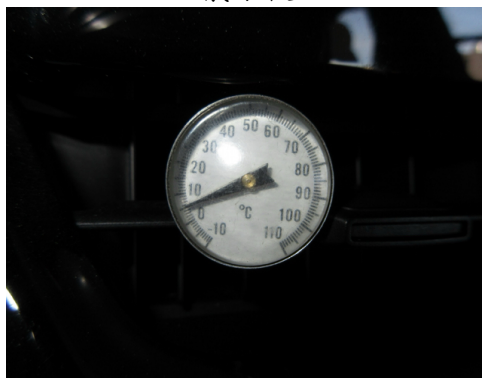
空調溫度

| 5. 前空調風速開關各段風速 | 正常 | 6. 前空調冷氣作動中央出風口溫度 | 5°C |
