YES 車輛認證書

認證編號 CPF07672261050

廠牌 Make	TOYOTA
車型 Model	YARIS
年份 Year	2012/07
排氣量 Displacement	1,497
車身號碼 VIN	NCP91-909****
引擎號碼 Engine Number	***71**
現況實車里程 Mileage (僅揭露, 不具保證效力)	56,062

車輛認證總結報告 Vehicle Inspection Findings

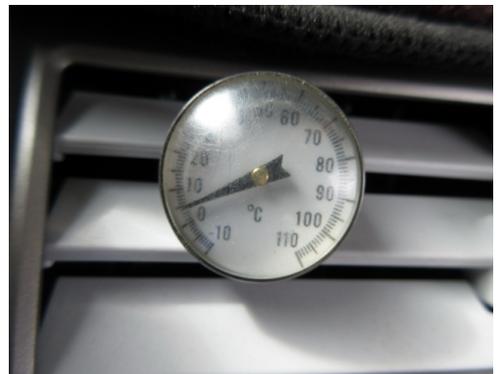
空調溫度

1. 檢查室外氣溫	18°C	2. 後空調冷氣作動中央出風口溫度	無此項目
3. 冷凝器散熱風扇有無運轉異常	正常	4. 前空調冷氣A/C開關燈號	正常
5. 前空調風速開關各段風速	正常	6. 前空調冷氣作動中央出風口溫度	5°C
7. 後空調冷氣A/C開關燈號	無此項目	8. 後空調風速開關各段風速	無此項目
