認證編號 CPF07672261051

## 車輛資料 Vehicle Information

## 車輛認證總結報告 Vehicle Inspection Findings

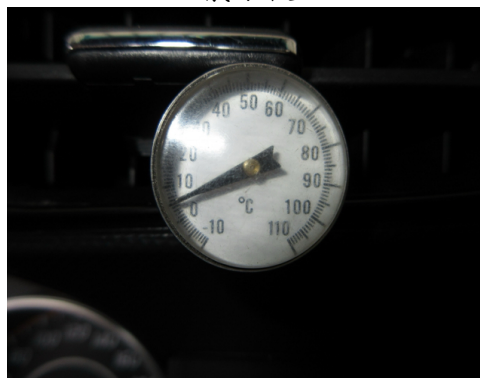
空調溫度

| 5. 前空調風速開關各段風速 | 正常 | 6. 前空調冷氣作動中央出風口溫度 | 5°C |
