YES 車輛認證書

認證編號 CPF07672261052

廠牌 Make	MITSUBISHI
車型 Model	ZINGER
年份 Year	2018/03
排氣量 Displacement	2,378
車身號碼 VIN	A606****
引擎號碼 Engine Number	***9S4NSTP10**
現況實車里程 Mileage (僅揭露, 不具保證效力)	133,746

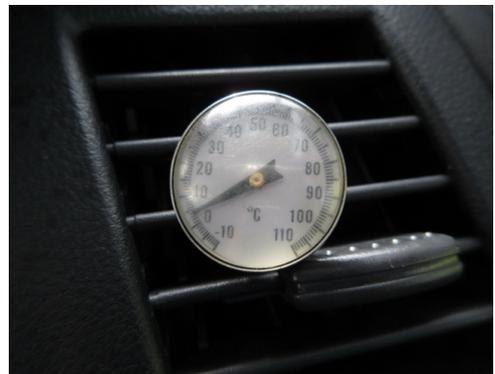
空調溫度

1. 檢查室外氣溫	18°C	2. 後空調冷氣作動中央出風口溫度	7°C
3. 冷凝器散熱風扇有無運轉異常	正常	4. 前空調冷氣A/C開關燈號	正常
5. 前空調風速開關各段風速	正常	6. 前空調冷氣作動中央出風口溫度	5°C
7. 後空調冷氣A/C開關燈號	正常	8. 後空調風速開關各段風速	正常
