認證編號 CPF07672261054

## 車輛資料 Vehicle Information

| 廠牌 Make | HYUNDAI |
| 車型 Model | KONA |

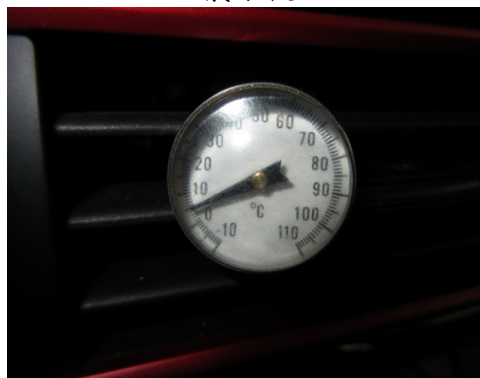
空調溫度

| 5. 前空調風速開關各段風速 | 正常 | 6. 前空調冷氣作動中央出風口溫度 | 5°C |
