YES 車輛認證書

認證編號 CPF07672261060

廠牌 Make	TOYOTA
車型 Model	RAV4
年份 Year	2009/07
排氣量 Displacement	2,362
車身號碼 VIN	JTMZD31V80513****
引擎號碼 Engine Number	***B4015**
現況實車里程 Mileage (僅揭露, 不具保證效力)	293,513

車輛認證總結報告 Vehicle Inspection Findings

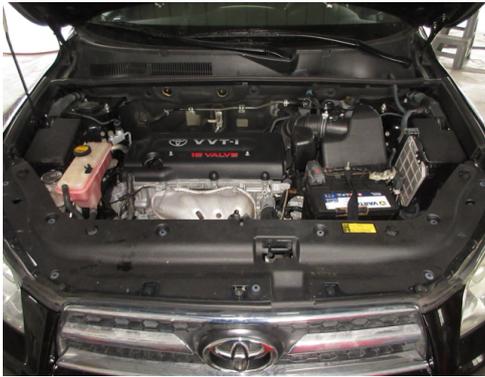
引擎室

1. 運轉時有無冒藍白煙、黑煙	正常	2. 水溫錶(燈)有無異常顯示	正常
3. 警告指示燈有無異常作動	正常	4. 機油油量、油質有無異常	正常
5. 外觀有無漏油/水跡象	正常	6. 運轉時有無抖動或異常聲響	正常
7. 外觀有無修補或龜裂跡象	正常	8. 冷卻風扇作動有無異常	正常
9. 加速有無不順暢或無法加速	正常	10. 高速運轉有無異常聲響	正常
11. 冷卻水有無添加防鏽劑	正常

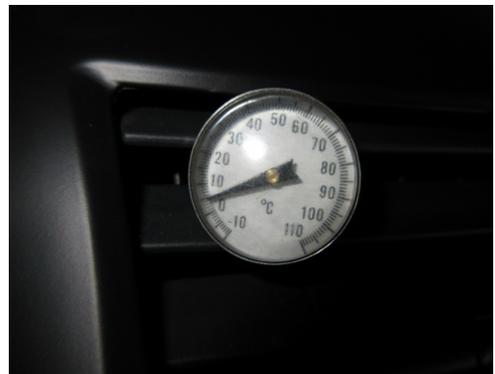
空調溫度

1. 檢查室外氣溫	18°C	2. 後空調冷氣作動中央出風口溫度	無此項目
3. 冷凝器散熱風扇有無運轉異常	正常	4. 前空調冷氣A/C開關燈號	正常
5. 前空調風速開關各段風速	正常	6. 前空調冷氣作動中央出風口溫度	5°C
7. 後空調冷氣A/C開關燈號	無此項目	8. 後空調風速開關各段風速	無此項目
