# YES 車輛認證書

認證編號 CPF07672261073

| 廠牌 Make | TOYOTA |
| 車型 Model | ALTIS |

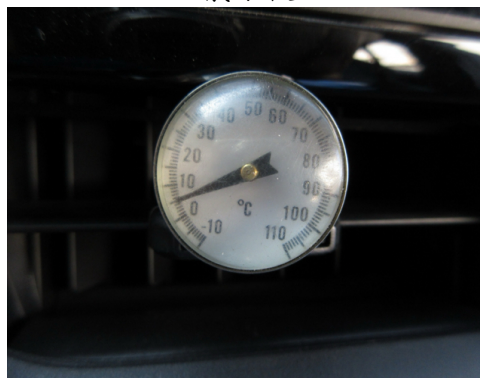
空調溫度

| 1. 檢查室外氣溫 | 20°C | 2. 後空調冷氣作動中央出風口溫度 | 7°C |
| 5. 前空調風速開關各段風速 | 正常 | 6. 前空調冷氣作動中央出風口溫度 | 5°C |
