YES 車輛認證書

認證編號 CPF07672261077

廠牌 Make	HONDA
車型 Model	CITY
年份 Year	2017/06
排氣量 Displacement	1,497
車身號碼 VIN	RKTGM6661HF00****
引擎號碼 Engine Number	***Z134045**
現況實車里程 Mileage (僅揭露, 不具保證效力)	75,755

車輛認證總結報告 Vehicle Inspection Findings

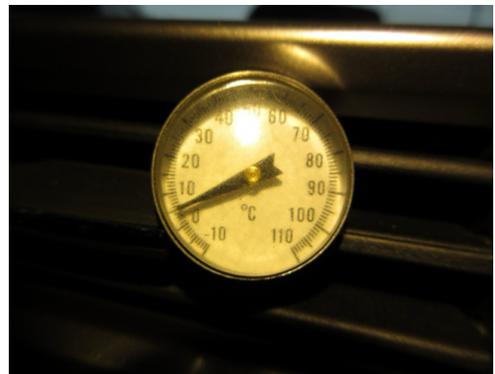
空調溫度

1. 檢查室外氣溫	20°C	2. 後空調冷氣作動中央出風口溫度	7°C
3. 冷凝器散熱風扇有無運轉異常	正常	4. 前空調冷氣A/C開關燈號	正常
5. 前空調風速開關各段風速	正常	6. 前空調冷氣作動中央出風口溫度	5°C
7. 後空調冷氣A/C開關燈號	無此項目	8. 後空調風速開關各段風速	無此項目
